Mit Drohnen Solardächer prüfen

Drohnen mit Wärmebildkameras erkennen defekte Photovoltaikmodule schnell und zuverlässig. Ertragsausfälle werden so verhindert und mögliche Gefahren wie beispielsweise ein Brand durch Überhitzung verhindert.

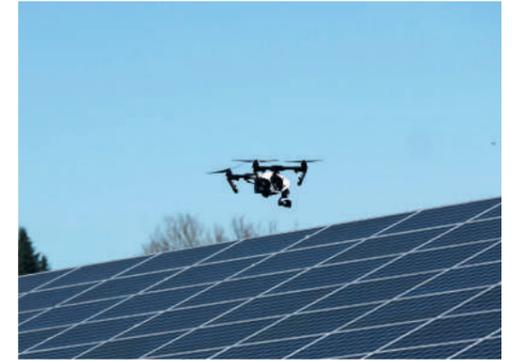
Die Wärmekamera an der Drohne erkennt Beschädigungen auf den Photovoltaik-Modulen.

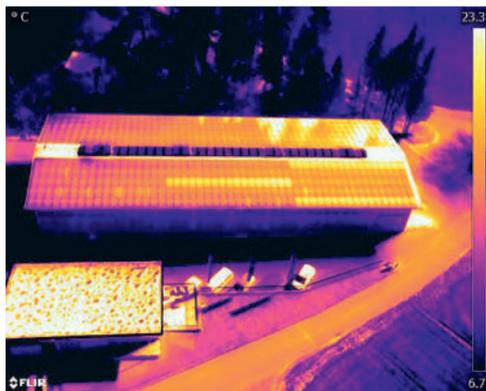
Wenn er schon hier sei, überfliege er gerade noch die anderen Anlagen, sagt Simmler zu Peter Huber. Tatsächlich wird er fündig auf dem Kuhstalldach: Eine Stelle leuchtet im Wärmebild auf seinem Bildschirm gelb auf, bei einem Modul sind mehrere Zellen defekt. Lohnt sich das Auswechseln des einen Moduls? In diesem Fall wäre das Kosten-Nutzen-Verhältnis wohl schlecht, wenn man nur den Solarertrag betrachte, sagt Simmler. «Solche Hotspots können aber Temperaturen von über 100°C entwickeln, weshalb ein Modulersatz auch aus Brandschutzgründen Sinn macht.» Zwei Tage zuvor habe er auf einer Anlage drei defekte Stränge à 17 Module entdeckt, was ein Ertragsausfall von jährlich 15 000 kWh und ein finan-

Auf dieser Anlage entdeckt die Wärmebildkamera drei defekte Stränge à 17 Module, was ein Ertragsausfall von jährlich 15000 kWh bedeutet. (Gleiches Objekt wie vorher. (Bilder Enetz)
