Mit Drohnen Solardächer prüfen

Drohnen mit Wärmebildkameras erkennen defekte Photovoltaikmodule schnell und zuverlässig. Ertragsausfälle werden so verhindert und mögliche Gefahren wie beispielsweise ein Brand durch Überhitzung verhindert.

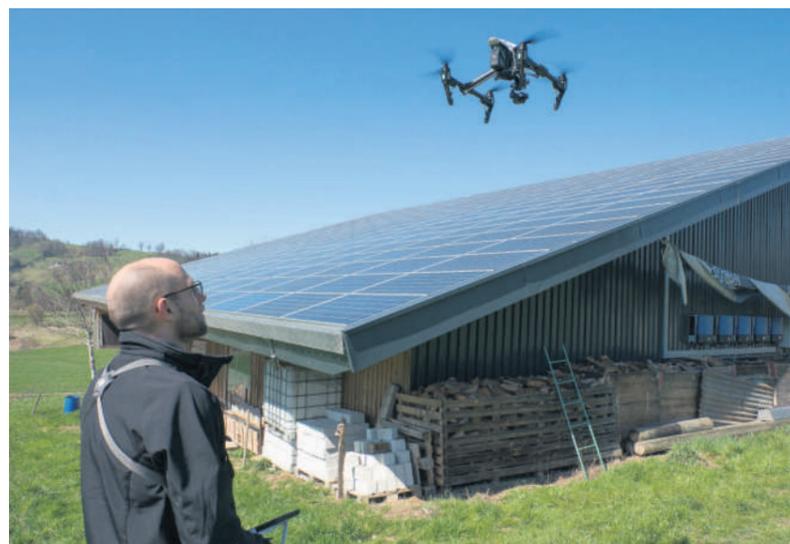
Auf dieser Anlage entdeckt die Wärmebildkamera drei defekte Stränge à 17 Module, was ein Ertragsausfall von jährlich 15000 kWh bedeutet. (Gleiches Objekt wie vorher. (Bilder Enetz)
